介護ベッドに関する注意喚起について（依頼）

介護ベッドと柵や手すりとの間に首などが挟まれる事故に注意 －毎年死亡事故が発生しています－

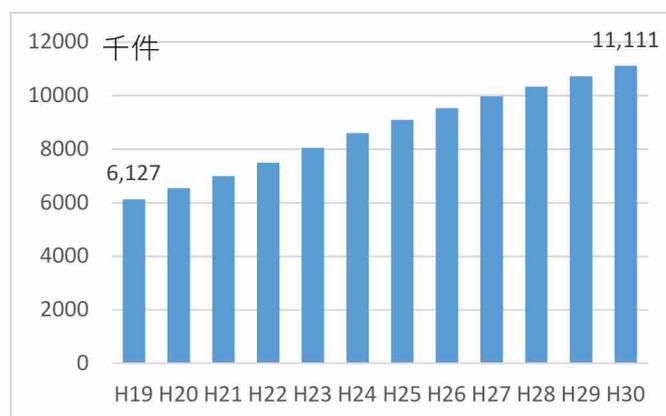
図 1 介護保険における介護ベッド貸与の給付件数

在宅介護のため、家庭で介護ベッドを利用する方も多いのではないのでしょうか。介護ベッドは、ベッドの高さを調節する機能や、背上げ、膝上げ機能があり、ベッド用の柵及び手すり（以下、「手すり等」という。）を取り付けることができるものを言います。医療・介護用ベッドの国内生産台数は近年 20 万台付近で推移しており、また、介護保険における介護ベッド及び手すり等付属品貸与の給付件数は平成 19 年以降、増加傾向にあります（図 1）¹。

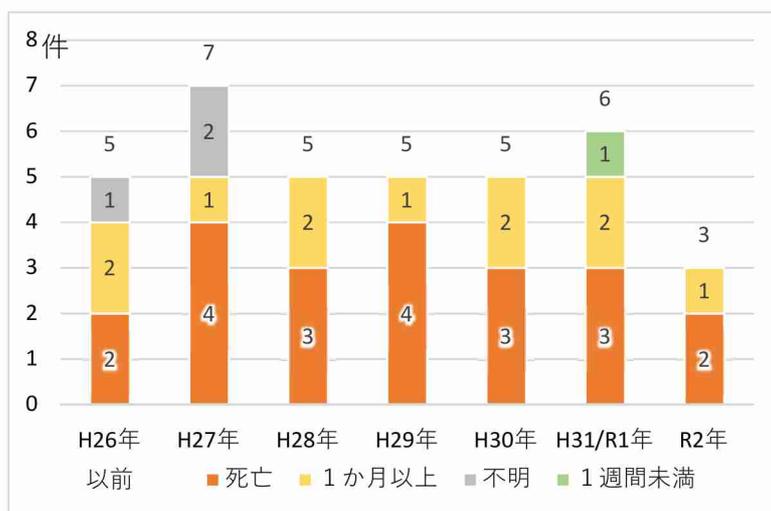
図2 介護ベッドの手すり等に挟まれる事故

消費者庁の事故情報データベース²には、平成27年1月から令和2年7月末までの約5年間に、介護ベッドの手すり等に関する事故が36件寄せられました。そのうち21件が死亡事故、11件が治療期間1か月以上の事故でした。毎年5件程度、死亡事故又は1か月以上の重傷事故が発生しています（図2）。

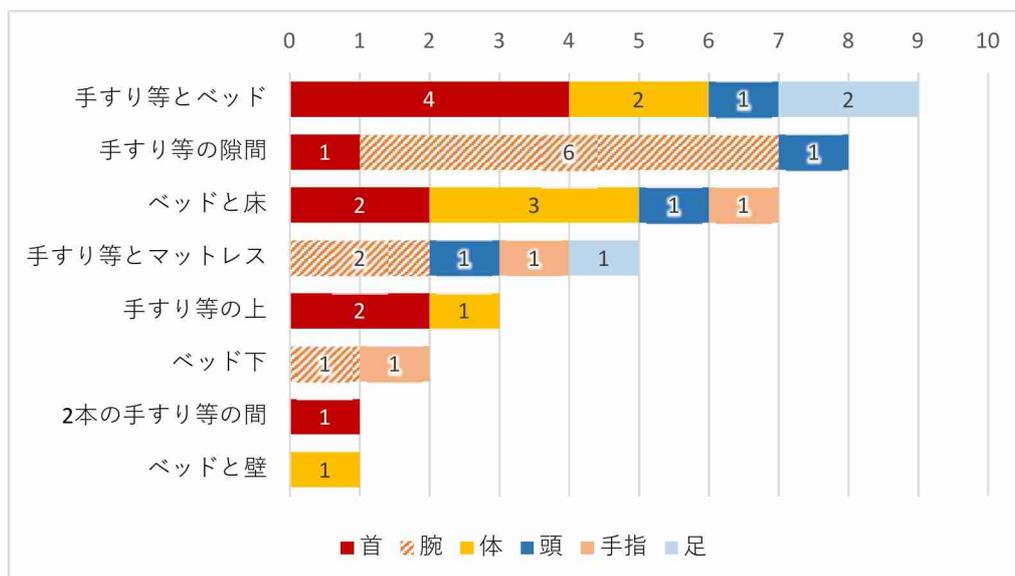
図3 事故が発生した状況と傷害を受けた部位

事故の状況と傷害部位別では、手すり等とベッドの間に挟まる事故が最も多く、次に手すり等の隙間に腕が挟まる事故が多く発生していました。ベッドと床の間に挟まる事故、手すり等とマットレスの間に挟まる事故等、ベッド操作に伴う事故も多く発生しています（図3、4）。

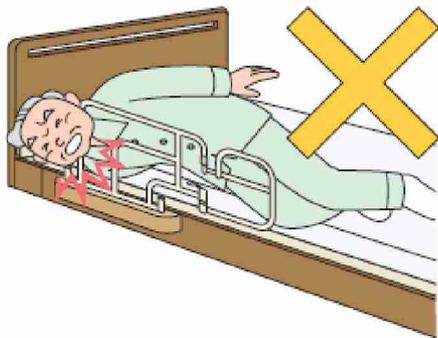
手すり等とベッドの隙間に挟まる事故

図4 介護ベッド及び手すり等の隙間に挟まれる事故³

施設で使用者が介護ベッド用手すりと介護ベッドの間にけい部が挟まった状態で発見され、病院に搬送後、死亡が確認された。

- ベッドや手すり（サイドレール）の組合せによっては、隙間が大きくなり、頭や首、手足が入り込みます。隙間を埋める対応品、全体を覆うカバーやクッションなどで隙間を埋めて使用しましょう。

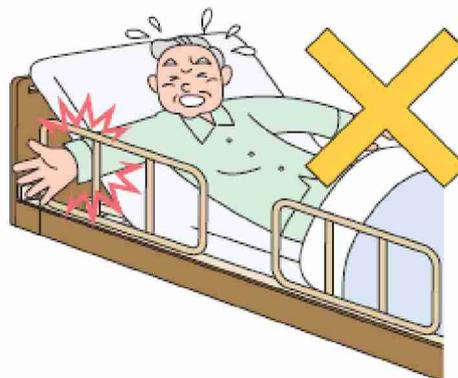
手すり等の隙間に挟まる事故

介護ベッド用手すりの隙間に右腕が挟まった状態で発見され、負傷していた。

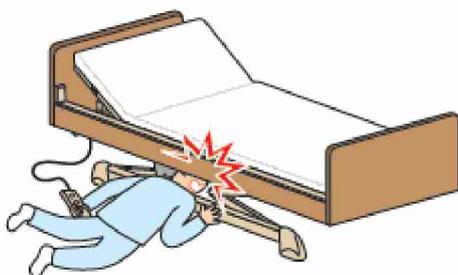
ベッドと床に挟まれる事故

使用中の介護用ベッドの下部にあるフレーム等の隙間に腕が挟まり動けない状態で長時間経過したところを発見された後、搬送先の病院で挫滅症候群による多臓器不全により死亡。

- 電動ベッドのリモコンがベッド下に落ちてしまい、取ろうとしてベッドと床との間に挟まる事故や、背上げや膝上げの際、使用者の腕や足がベッドからはみ出ているために、手すり等とマットレスの間に挟まる事故が発生しています。手元スイッチは安全な場所に置き、利用者の手足の位置を確認してから動かしましょう。

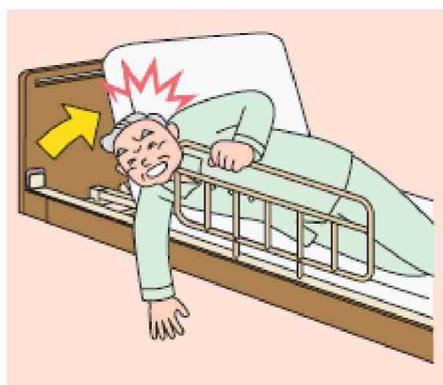
手すり等とマットレスに挟まれる事故

家族が昇降機能のある介護ベッドのスイッチを操作したところ、使用者の右腕が介護ベッド用手すりと介護ベッドのマットレスの隙間に挟まり、負傷した。

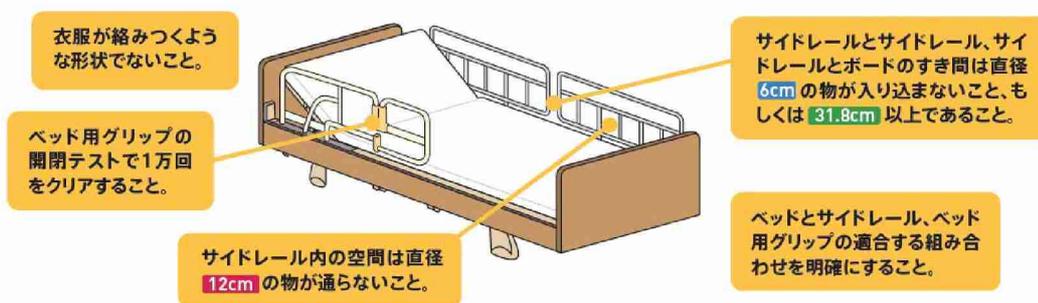
- 平成 21 年に JIS が改正され、ベッド用手すりの隙間の見直しなどが行われています。古いベッドをお使いの方は特に注意しましょう。

項目の代表例 (JIS規格文を要約しています)

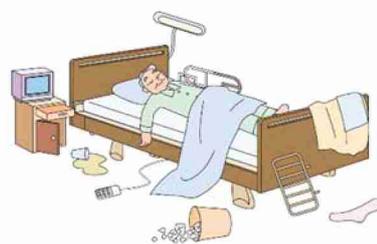
- ベッド周りは常に整理整頓し、利用者が無理な姿勢を取っていないか確認しましょう。その際、電源コードの上に重いものが置いてあると、断線し火災の原因になることがあります。使用しないときはプラグを抜いて、ホコリ等がたまっていないか確認しましょう。
